NOTE D'ENTRETIEN

Usure prématurée des sangles de ventrales de Karver II en usage biplace intensif.

Date	25/01/2017
Produit concerné	Karver II
Niveau	Faible

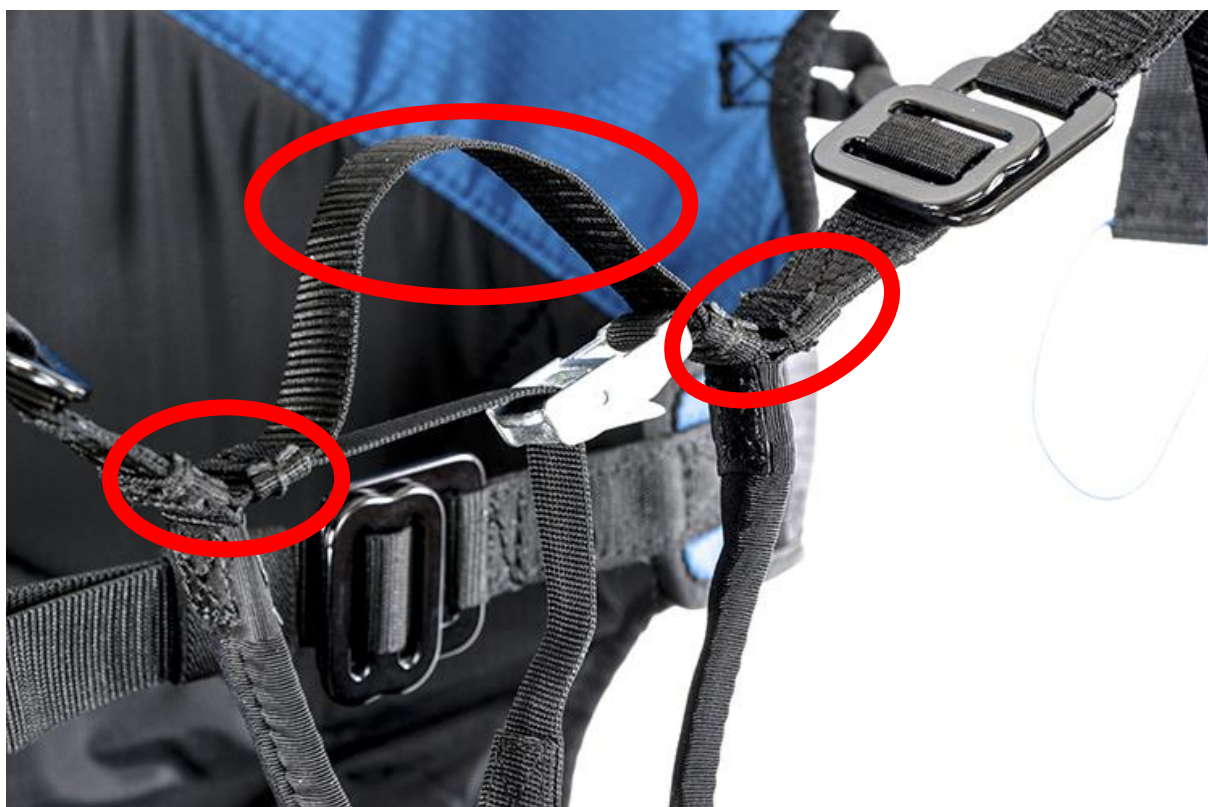
Lors d'une vérification annuelle de sellette, nous avons constaté l'usure prématurée de la ventrale d'une Karver II utilisée de façon intensive en biplace. Cette ventrale frotte contre le dos du passager, et le champ de la sangle ainsi que les ceinturages indiqués sur l'image sont attaqués. La sécurité du modèle incriminé n'était pas remise en cause.

Vérifiez visuellement l'intégrité de vos ventrales. Si des signes d'usure manifeste sont visibles, merci de nous contacter pour effectuer un renforcement des zones concernées.

Merci de ne pas attendre trop longtemps en cas d'usure : la réparation est simple, du temps que la sangle n'est pas délamainée, mais pourrait s'avérer impossible en cas d'usure trop importante.
